交城县鹏飞汽修厂新建汽修厂项目

竣工环境保护验收报告

二零一九年四月

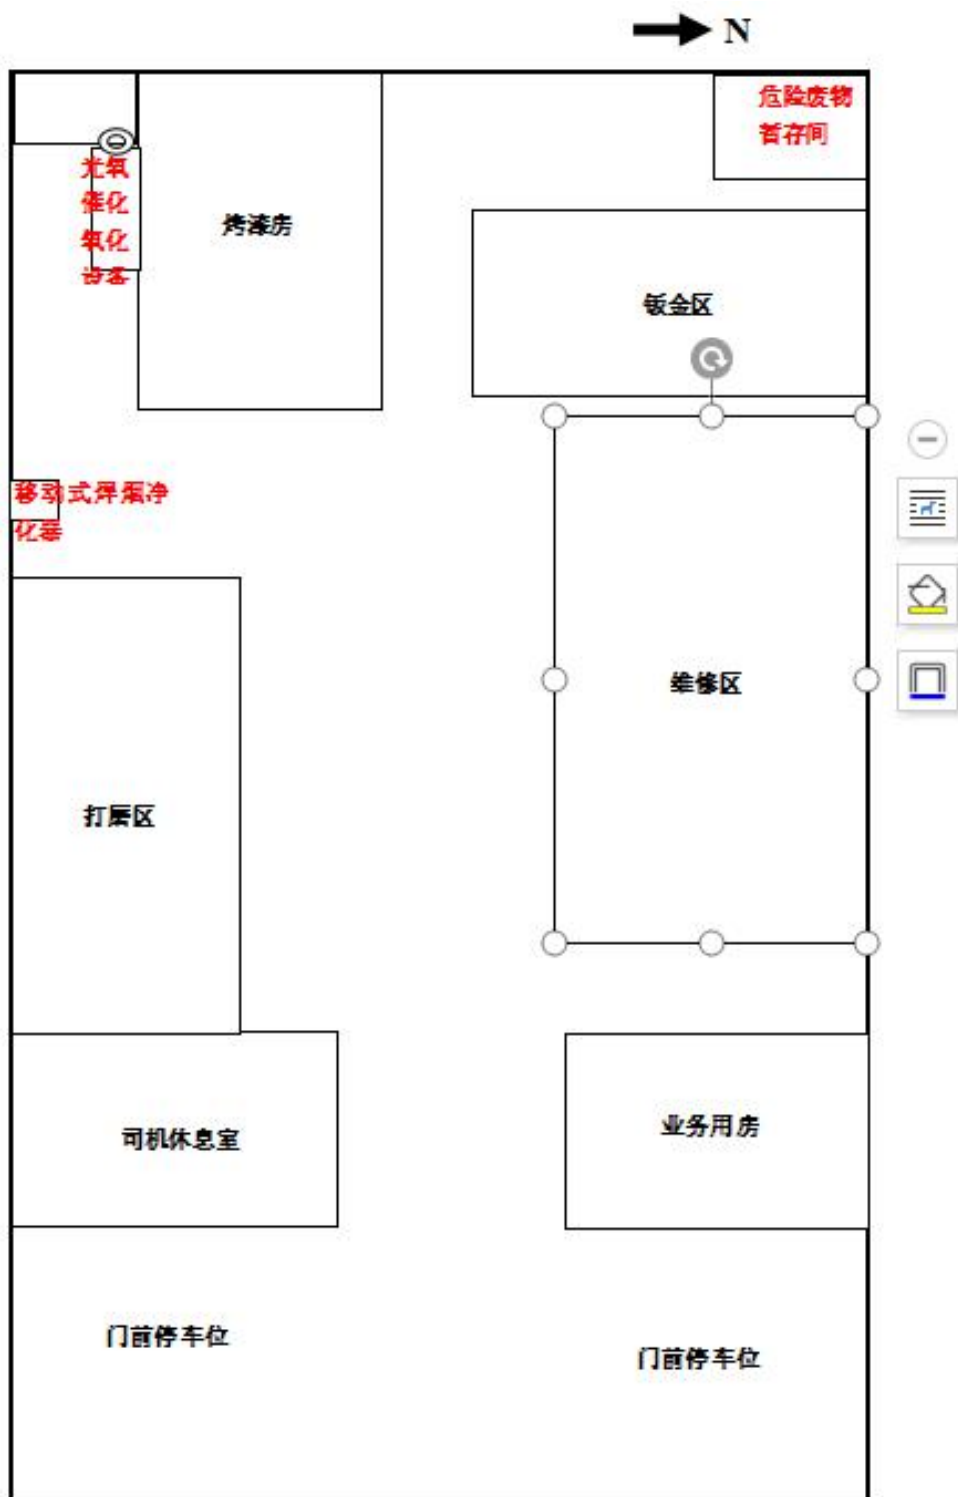
附图 2 平面布置示意图

本工程实际布置与环评基本一致，根据工艺流程从东向西布置，业务用房和司机休息室位于厂区东部入口，维修车间位于厂区中部，喷漆烤漆房于厂区西南部。详见附图 3。

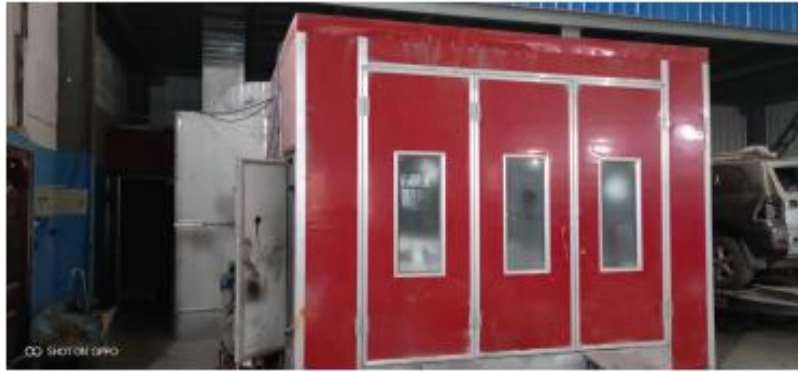
本项目喷漆、烤漆过程底漆为水性丙烯酸漆，面漆为水性聚氨酯漆。喷漆烤漆过程中会有有机废气排放，本次建设项目实际建设有XL-UV-160V型有机废气治理设备1台，采用过滤棉+UV光解+活性炭吸附工艺处理有机废气。

全封闭烤漆房及车辆出入口

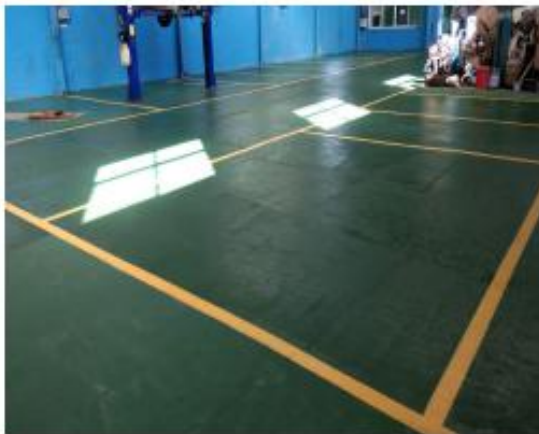
维修区现状

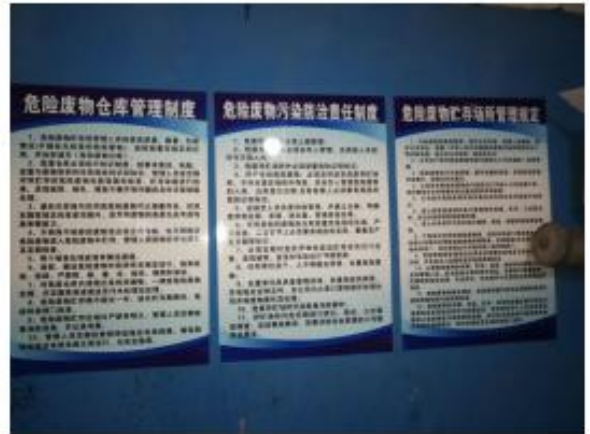
厂区建设有10平米全封闭危险废物暂存间1座，地面采用水泥硬化地面，并刷有防渗漆，并采用砖混结构进行分局，各个危险废物分区堆放，并对出入口上锁，安排专人进行管理，危险废物定期由广灵金隅水泥有限公司负责转运、处置（协议见附件），我单位对其运输、处置进行监督。

危废暂存间管理制度

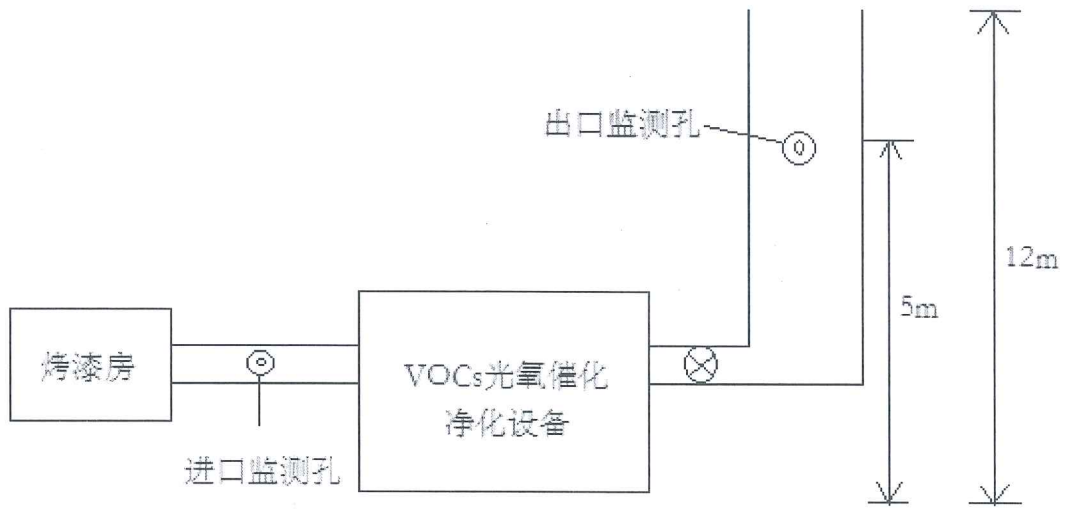
烤漆房排气筒测点位示意图

监测日期	点位	测试项目	监测频次	标态干排气量 m ³ /h	实测浓度 mg/m ³	排放速率 kg/h
2018.12.04	烤漆房排气筒进口	苯	第一次	13234	7.5×10 ⁻⁴	——
			第二次	14410	7.5×10 ⁻⁴	——
			第三次	13822	7.5×10 ⁻⁴	——
			均值	13822	——	——
		甲苯	第一次	13234	1.26	0.0167
			第二次	14410	0.702	0.0101
			第三次	13822	0.376	5.20×10 ⁻³
			均值	13822	0.779	0.0108
		二甲苯	第一次	13234	7.5×10 ⁻⁴	——
			第二次	14410	7.5×10 ⁻⁴	——
			第三次	13822	7.5×10 ⁻⁴	——
			均值	13822	——	——
		非甲烷总烃	第一次	13234	8.99	0.119
			第二次	14410	19.0	0.274
			第三次	13822	11.0	0.152
			均值	13822	13.0	0.180
	烤漆房排气筒出口	苯	第一次	15244	7.5×10 ⁻⁴	——
			第二次	14365	7.5×10 ⁻⁴	——
			第三次	14710	7.5×10 ⁻⁴	——
			均值	14940	——	——
		甲苯	第一次	15244	0.0127	2.00×10 ⁻⁴
			第二次	14365	0.0144	2.07×10 ⁻⁴
			第三次	14710	7.5×10 ⁻⁴	——
			均值	14940	0.00903	1.35×10 ⁻⁴
		二甲苯	第一次	15244	7.5×10 ⁻⁴	——
			第二次	14365	7.5×10 ⁻⁴	——
			第三次	14710	7.5×10 ⁻⁴	——
			均值	14940	——	——
非甲烷总烃	第一次	15244	3.92	0.0617		
	第二次	14365	1.87	0.0269		
	第三次	14710	2.69	0.0396		
	均值	14940	2.83	0.0427

监测日期	点位	测试项目	监测频次	标态干排气量 m ³ /h	实测浓度 mg/m ³	排放速率 kg/h
2018.12.05	烤漆房排气筒进口	苯	第一次	12130	7.5×10 ⁻⁴	——
			第二次	15089	7.5×10 ⁻⁴	——
			第三次	13017	7.5×10 ⁻⁴	——
			均值	13412	——	——
		甲苯	第一次	12130	0.904	0.0110
			第二次	15089	0.218	3.29×10 ⁻³
			第三次	13017	0.689	8.97×10 ⁻³
			均值	13412	0.604	8.10×10 ⁻³
		二甲苯	第一次	12130	7.5×10 ⁻⁴	——
			第二次	15089	7.5×10 ⁻⁴	——
			第三次	13017	7.5×10 ⁻⁴	——
			均值	13412	——	——
		非甲烷总烃	第一次	12130	8.28	0.100
			第二次	15089	17.2	0.259
			第三次	13017	7.71	0.100
			均值	13412	11.1	0.148
	烤漆房排气筒出口	苯	第一次	15168	7.5×10 ⁻⁴	——
			第二次	14940	7.5×10 ⁻⁴	——
			第三次	15396	7.5×10 ⁻⁴	——
			均值	15168	——	——
		甲苯	第一次	15168	0.0053	8.04×10 ⁻⁵
			第二次	14940	7.5×10 ⁻⁴	——
			第三次	15396	7.5×10 ⁻⁴	——
			均值	15168	0.0017	2.68×10 ⁻⁵
		二甲苯	第一次	15168	7.5×10 ⁻⁴	——
			第二次	14940	7.5×10 ⁻⁴	——
			第三次	15396	7.5×10 ⁻⁴	——
			均值	15168	——	——
非甲烷总烃	第一次	15168	3.47	0.0526		
	第二次	14940	2.72	0.0406		
	第三次	15396	2.46	0.0379		
	均值	15168	2.88	0.0437

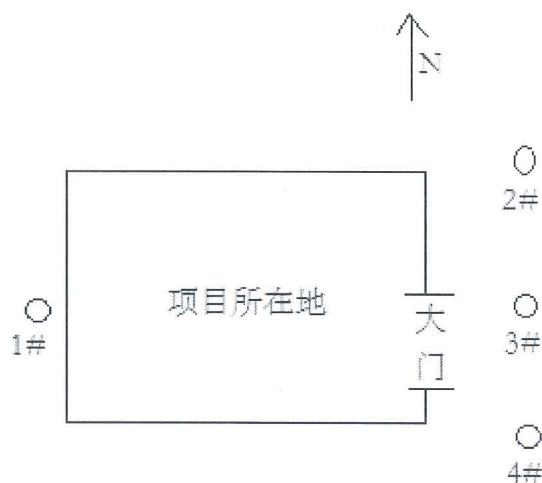
无组织监测单位示意图

监测日期	监测项目	监测频次	监测结果				最大值
			1#	2#	3#	4#	
2018.12.04	颗粒物	第一次	0.190	0.450	0.485	0.606	0.606
		第二次	0.281	0.545	0.563	0.457	
		第三次	0.197	0.431	0.574	0.574	
2018.12.05	颗粒物	第一次	0.206	0.549	0.669	0.412	0.684
		第二次	0.193	0.421	0.491	0.543	
		第三次	0.216	0.522	0.684	0.450
